# COMUNE DI SAN DONATO MILANESE (MI)

| | INTERVENTO DI RINFORZO E RIRISTINO STRUTTURA METALLICA INGRESSO PARCHEGGIO | Data Emissione | Settembre 2017 | Scala | Varie Scale |

| <b>VERBALE DI SOPRALLUOGO TECNICO    N°1 - ALLE OPERE<br/>STRUTTURALI DEL CANALE REDEFOSI</b> |

## VERBALE DI SOPRALLUOGO TECNICO N°2 ALLE OPERE STRUTTURALI DEL CANALE REDEFOSSI

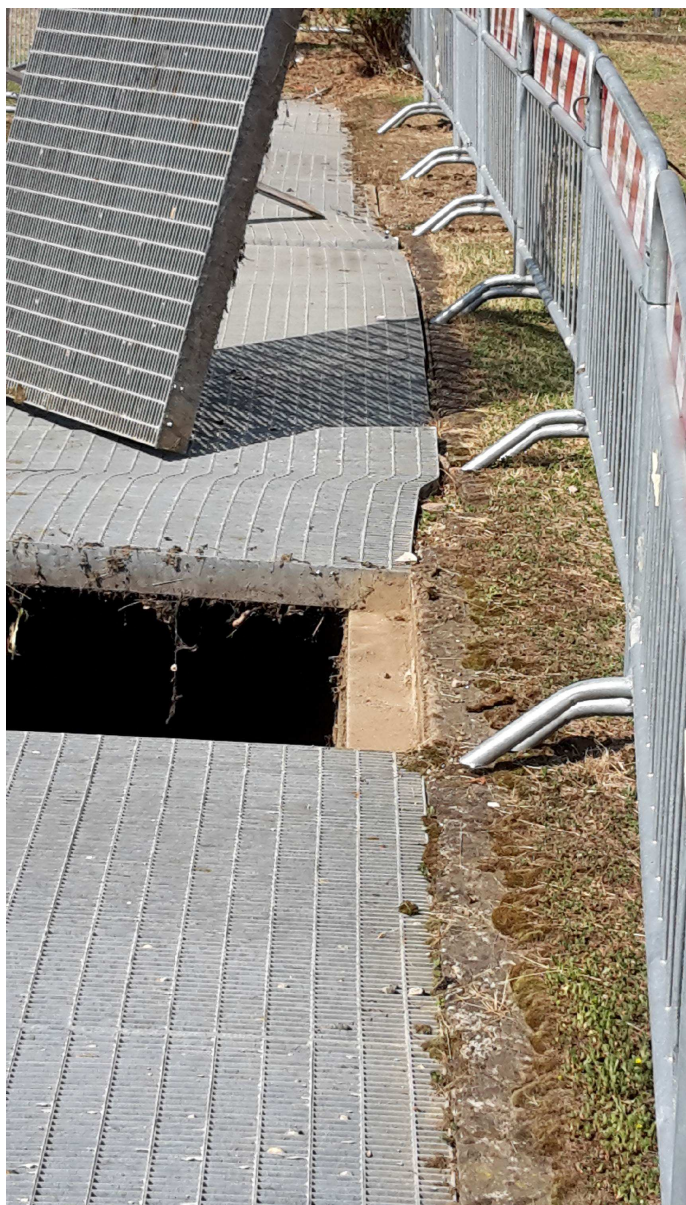
All'atto del sopralluogo le griglie metalliche ed il cordolo di contenimento in c.a., posti nella zona centrale dello sviluppo di 16,80ml, evidenziavano una traslazione verso l'esterno lungo il lato destro con rottura del cordolo in c.a. e deformazione delle griglie stesse (vedasi foto n°1).

Foto n°1 – Spostamento delle griglie a seguito di parzializzazione del cordolo di contenimento in c.a.

Detto spostamento si è generato in corrispondenza dei tratti nei quali i profilati di metallo ad L presentavano dei punti di discontinuità fra loro, non garantendo così una elevata rigidezza in caso di urti e/o spostamenti orizzontali-fuori piano. Detta mancanza di rigidezza del profilato ha generato un eccessivo stato di deformazione con conseguente parzializzazione del cordoli di contenimento in c.a. e successiva traslazione dello stesso e deformazione delle griglie metalliche da lui confinate.

**Detti fenomeni di traslazione dei cordoli si ipotizza che siano stati generati da eventuali urti con mezzi meccanici atti alla manutenzione e/o all'organizzazione di eventi sportivi e ludici.**

Successivamente si potrà dare corso ad interventi di rifacimento dei cordoli in c.a., previa predisposizione di progetto, mediante inghisaggio dell'armatura alla cappa strutturale del solaio di orizzontamento e riposizionamento del profilato metallico ad L reso solidale con quelli a lui precedenti e susseguenti.

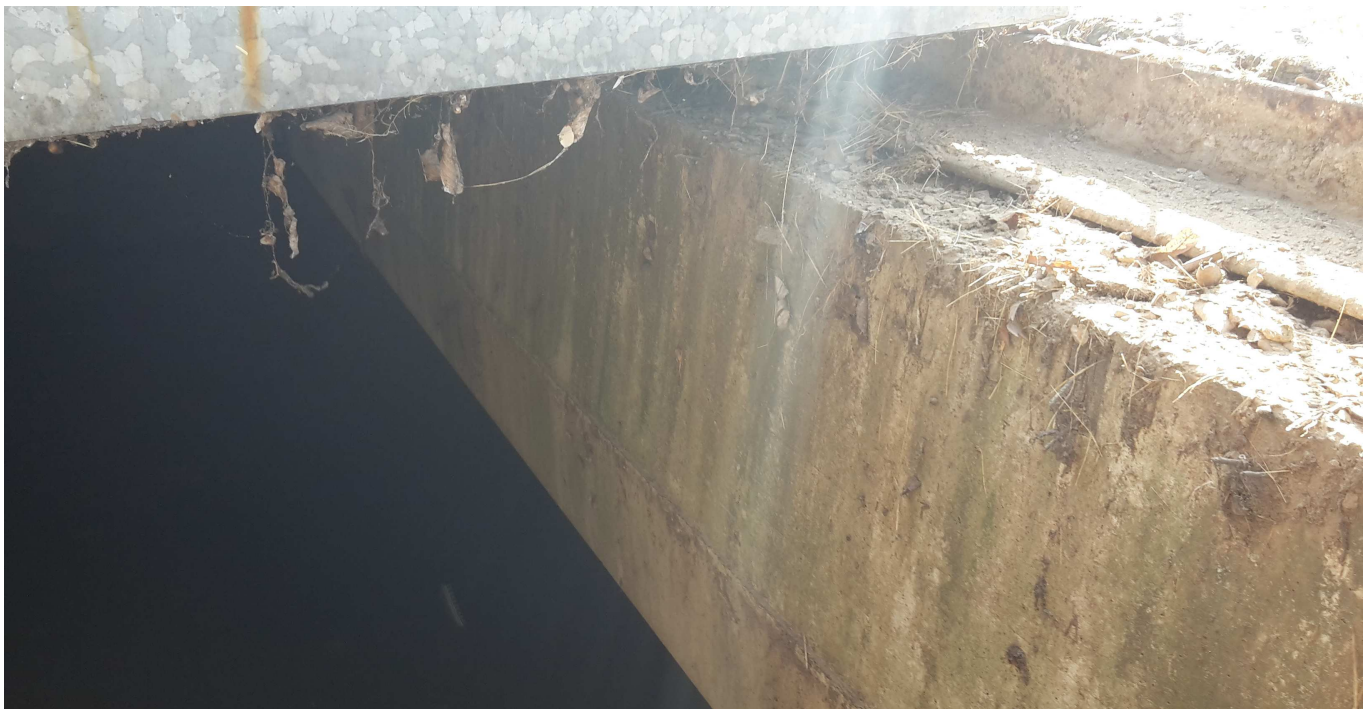
**Da una attenta verifica visiva, in corrispondenza dell'anima delle travi, non si sono riscontrate né deformazioni né fessurazioni e/o crepe alle travi prefabbricate a T (vedasi documentazione fotografica allegata), pertanto si può asserire che la problematica è limitata al solo cordolo di contenimento e alle griglie metalliche strutturali.**

Foto n°2 – fianco trave prefabbricata a T, lato destro

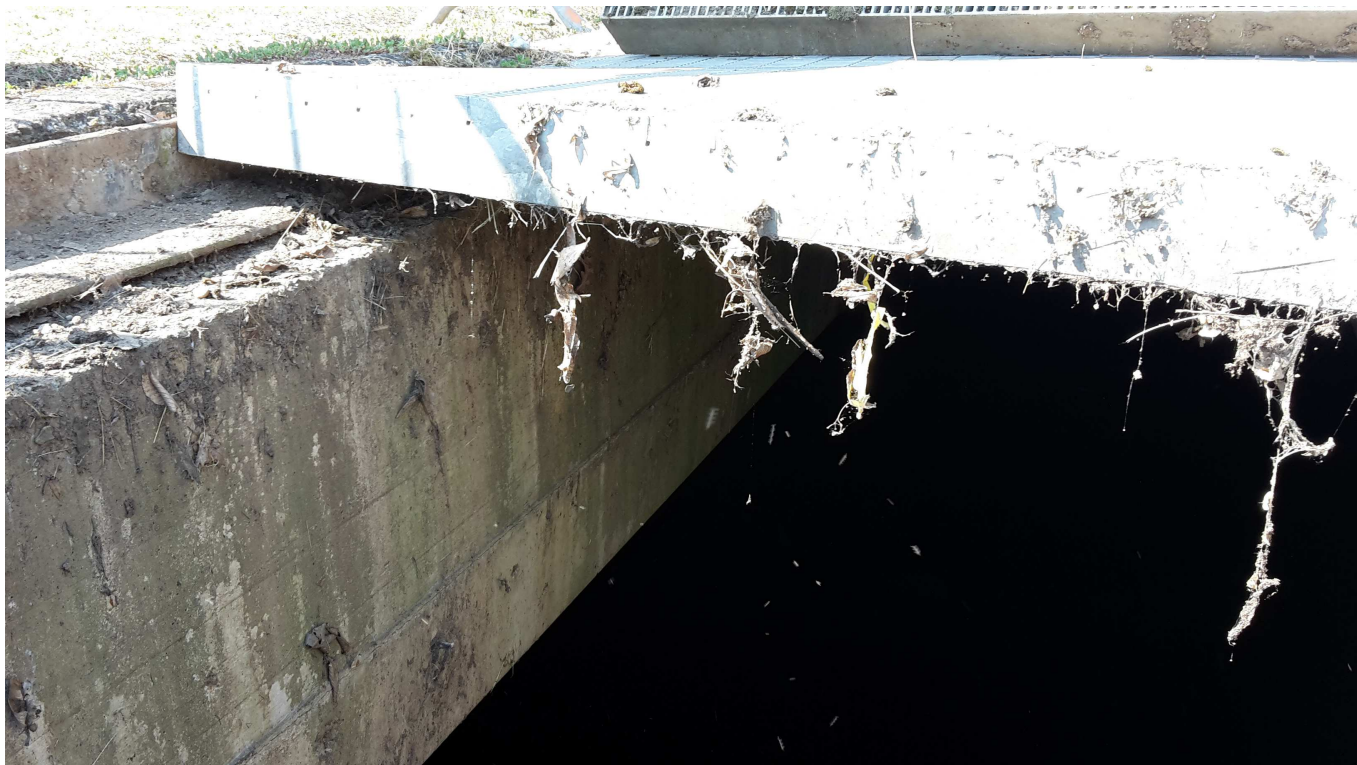
Foto n°2 – fianco trave prefabbricata a T, lato sinistro

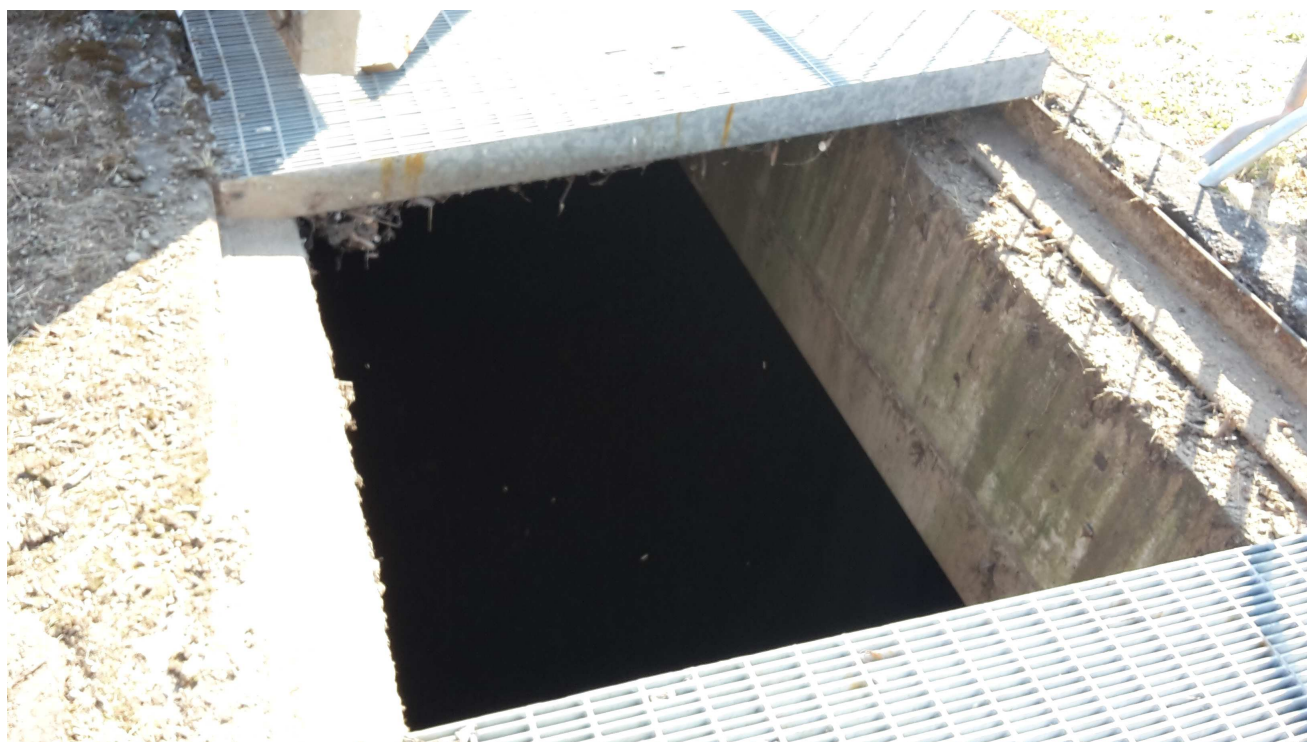
Si è dato immediatamente corso alla rimozione delle griglie in corrispondenza dei cordoli danneggiati, che hanno subito la traslazione, al fine di verificare l'integrità delle travi portanti prefabbricate a T a sostegno degli stessi e delle griglie metalliche.

Foto n°4 – Vista dall'alto zona delle griglie ove è avvenuta la traslazione, e si evince l'integrità delle travi

Detta operazione potrebbe essere effettuata mediante la rimozione delle griglie la predisposizione di un argano che consente la discesa nel cunicolo in sicurezza del tecnico, al fine di poter effettuare i necessari controlli di integrità delle travi prefabbricate a T.
